Onderzoek oorzaak falen fundering Prinses Margriettunnel

Eindrapportage

Opdrachtgever	Rijkswaterstaat Grote Projecten en Onderhoud Gebouw Westraven
Contactpersoon	██████████
Referenties	offerte Deltares: 11209150-000-GEO-0003 dd. 21 maart 2023 en 11209150-000-GEO-0016 dd. 4 september 2023 opdrachtverlening Rijkswaterstaat: RWS-2023/37717 zonder datum
Trefwoorden	forensic engineering, verkeerstunnel, opdrijven constructie, veldonderzoek

Versie	1.0
Datum	29-09-2023
Projectnummer	11209150-004
Document ID	11209150-004-GEO-0026
Pagina's	63
Classificatie	
Status	definitief

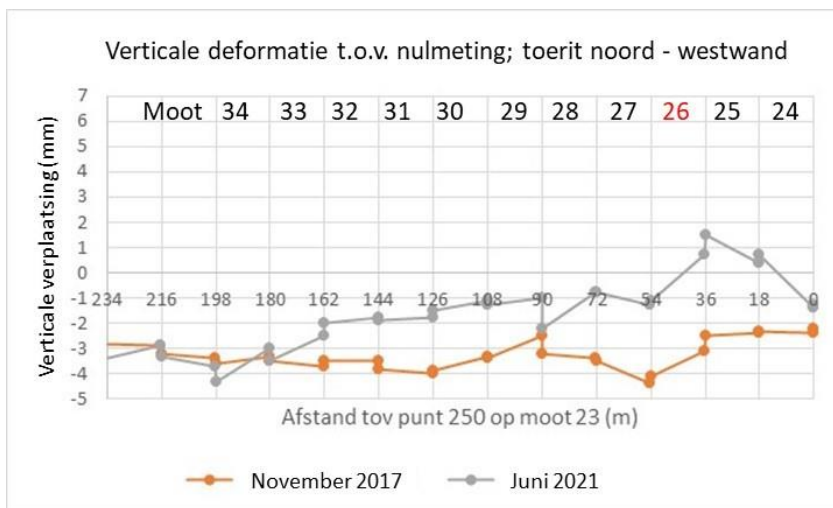
Figuur 5.3 Deformatiemetingen in verticale richting van toerit noord – wand aan westzijde.

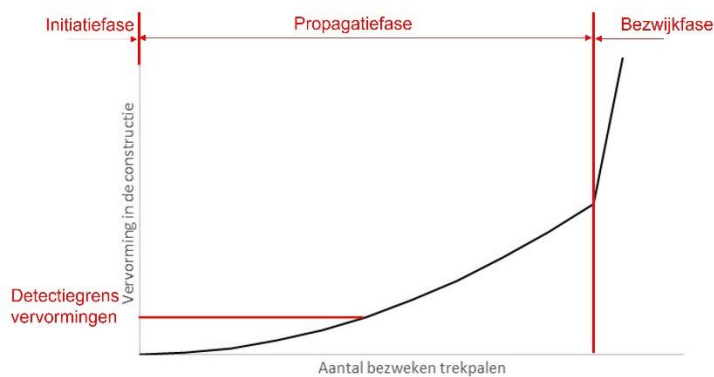
Bij twee moten van de Prinses Margrietunnel (moot 26 en 15) is sprake geweest van het tweede deel van de propagatiefase, met detecteerbare vervormingen. Voor de Vlaketunnel geldt dat daar, voorafgaand aan het bezwijken, geen periodieke hoogtemetingen waren uitgevoerd, waardoor niet bekend is of daar ook sprake is geweest van het tweede deel van de propagatiefase.

- **Bezwijkfase:** Progressief bezwijken van nog meer voorspanstaven en “volledig” omhoog komen van de constructie of een deel ervan, waardoor het verkeer belemmerd wordt en de constructie lek kan raken.

Figuur 7.1 Schematisch verloop van het faalmechanisme van een tunnelmoot, in relatie tot het aantal bezweken trekpalen.
