Onderzoek oorzaak falen fundering Prinses Margriettunnel

Eindrapportage

Opdrachtgever	Rijkswaterstaat Grote Projecten en Onderhoud Gebouw Westraven
Contactpersoon	██████████
Referenties	offerte Deltares: 11209150-000-GEO-0003 dd. 21 maart 2023 en 11209150-000-GEO-0016 dd. 4 september 2023 opdrachtverlening Rijkswaterstaat: RWS-2023/37717 zonder datum
Trefwoorden	forensic engineering, verkeerstunnel, opdrijven constructie, veldonderzoek

Versie	1.0
Datum	29-09-2023
Projectnummer	11209150-004
Document ID	11209150-004-GEO-0026
Pagina's	63
Classificatie	
Status	definitief

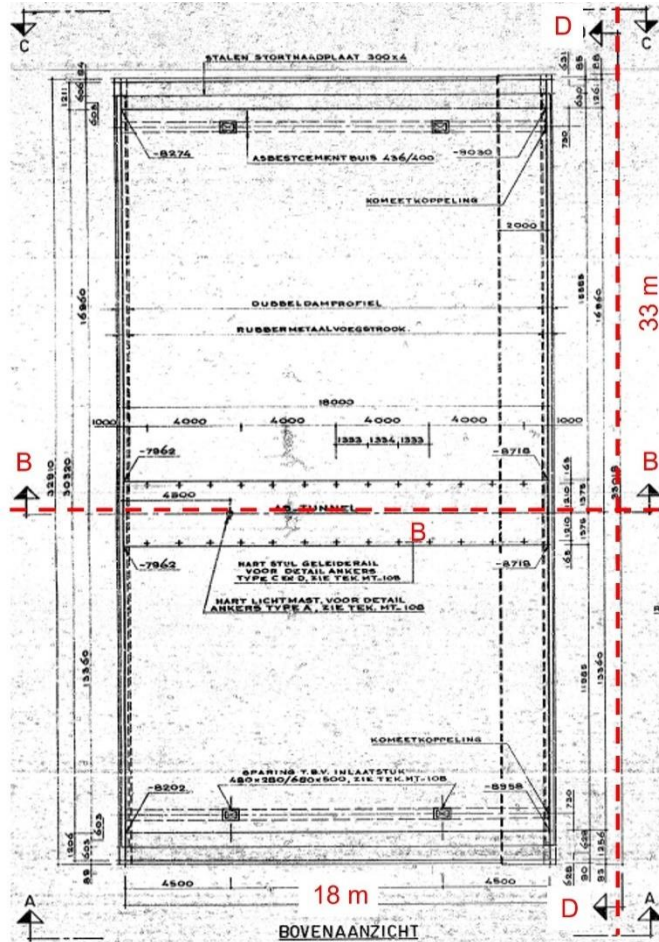
Figuur 3.2 Bovenaanzicht vloer moot 26.

Bij de calamiteit in december 2022 is moot 26 van de toerit noord omhoog gekomen. Deze moot heeft een breedte van 33 m en een lengte van 18 m (Figuur 3.2). Ter plaatse van de tunnel-as heeft de vloer van deze moot een dikte van 1,51 m (Figuur 3.3) en deze dikte neemt richting de wanden van de moot af (Figuur 3.4). De onderzijde van de vloer van deze moot ligt aan de lage zijde op -10,28 m NAP en aan de hoge zijde op -9,47 m NAP. Aan de hoge zijde heeft de moot een totale hoogte van circa 9,3 m en aan de lage zijde circa 9,9 m.

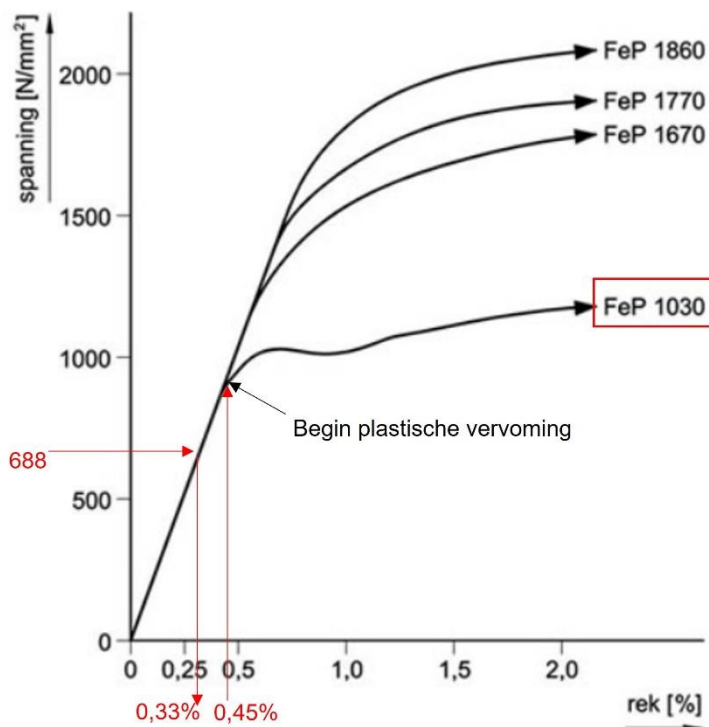
Figuur 5.7 Schematische weergave van het spanning-rek-diagram van voorspanstaal [10].

- Bij een verder toenemende belasting ontstaat eerst een elastische verlenging van de voorspanstaven en vervolgens een plastische verlenging, alvorens de voorspanstaaf bezwijkt. Uit Figuur 5.7 volgt dat de elastische verlenging van het voorspanstaaf (kwaliteit FeP 1030 dat goed vergelijkbaar is met kwaliteit FeP 1050), vanaf de verlenging door de voorspanning (0,33%) tot aan het begin van de plastische vervorming (circa 0,45%) 0,12% bedraagt. Bij een staaf lengte van circa 10 m (moot 15 en 26) komt dit overeen met een verlenging van de voorspanstaaf van 12 mm. Dat betreft dus een verlenging die alleen is berekend op basis van een elastische verlenging van de voorspanstaaf, zonder rekening te houden met een plastische verlenging. In werkelijkheid is de vervormingscapaciteit dus beduidend groter.

Op basis van het voorgaande wordt geconcludeerd dat de vervormingscapaciteit van de verbinding van een trekpaal met de vloer beduidend groter is dan 12 mm, alvorens de verbinding constructief bezwijkt. Omdat het begin van het bezwijken bij de moten 15 en 26 is opgetreden bij een verticale verplaatsing die beduidend minder is dan 12 mm, namelijk circa 4-5 mm, is het zeer onwaarschijnlijk dat de palen, constructief gezien, zijn overbelast.
